## Artículo Científico

**Análisis superficial de una fisura en pavimento flexible con termografía infrarroja****Surface analysis of a fissure in flexible pavement with infrared thermography**

Marina Pacara Copa 1.

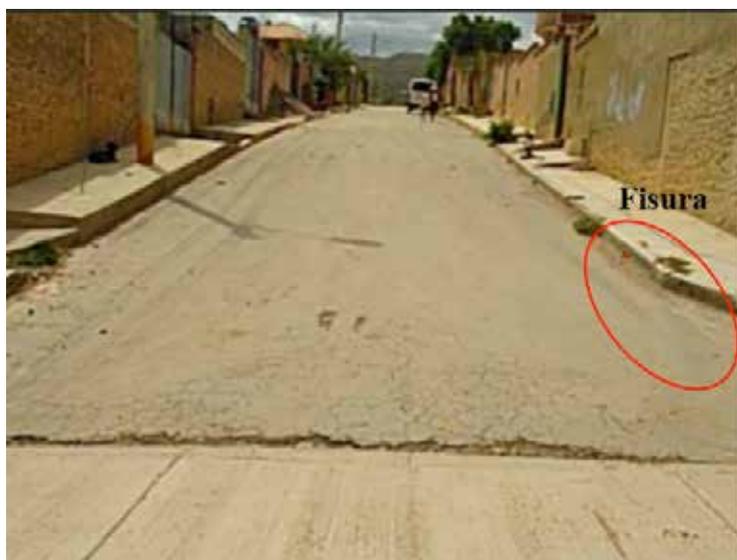
Figura N° 2. Calle Itos vista panorámica.

En la Figura N°2 se aprecia la vista panorámica de toda la calle y la ubicación de la fisura en particular para el propósito de este estudio, también se pone en evidencia las diversas anomalías presentes en el sector.

La fisura se encuentra a 1.7 m de distancia del inicio al costado derecho, con una longitud de 0.7m de severidad leve según apreciación visual. El equipo utilizado fue un CAT S60 que viene equipado con una cámara FLIR integrada cuyas características se observan en la Tabla N°1.

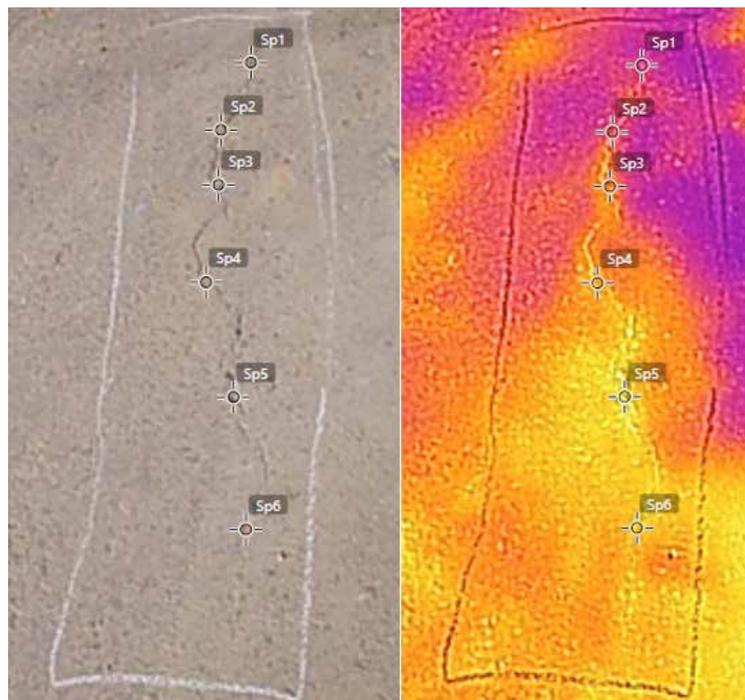
Figura N°3. Imagen convencional vs termograma de la fisura

Para una mejor apreciación del análisis superficial de la fisura mediante la termografía infrarroja se tiene, en la Figura N°3, el termograma en la que se observa claramente la colorimetría diferenciada de la fisura en base a su entorno, donde los colores con tendencia al negro indican temperaturas bajas y los colores con tendencia al blanco o amarillo indican temperaturas altas (Pacara et. al., 2019; Rocha et. al., 2017). Aparentemente, hay sectores de mayor temperatura que otros a lo largo de la fisura, sin embargo, este aspecto será detallado mediante los valores de temperatura resultantes del monitoreo horario.

La Figura N° 3 muestra la fisura descrita anteriormente en una imagen convencional versus una imagen termografía en la que se muestra 6 puntos aleatorios Sp1, Sp2, Sp3, Sp4, Sp5 y Sp6, de los cuales se extrajo las temperaturas correspondientes al monitoreo horario como muestra la Tabla N°2, donde indica que las temperaturas pico de cada punto son a las 16:00.

El punto Sp1 según su comportamiento y valor de temperatura siendo esta la más alta de la serie indica que la fisura en esa sección es superficial en tanto que el punto Sp5 con la temperatura más baja indica que la fisura en esa sección es la más profunda de toda la longitud estudiada. A su vez, este sería el punto de inicio de la falla extendiéndose cuesta abajo, este aspecto es coincidente con las temperaturas indicadas en la Tabla N°2 siguiendo una secuencia lógica y relativamente ordenada.

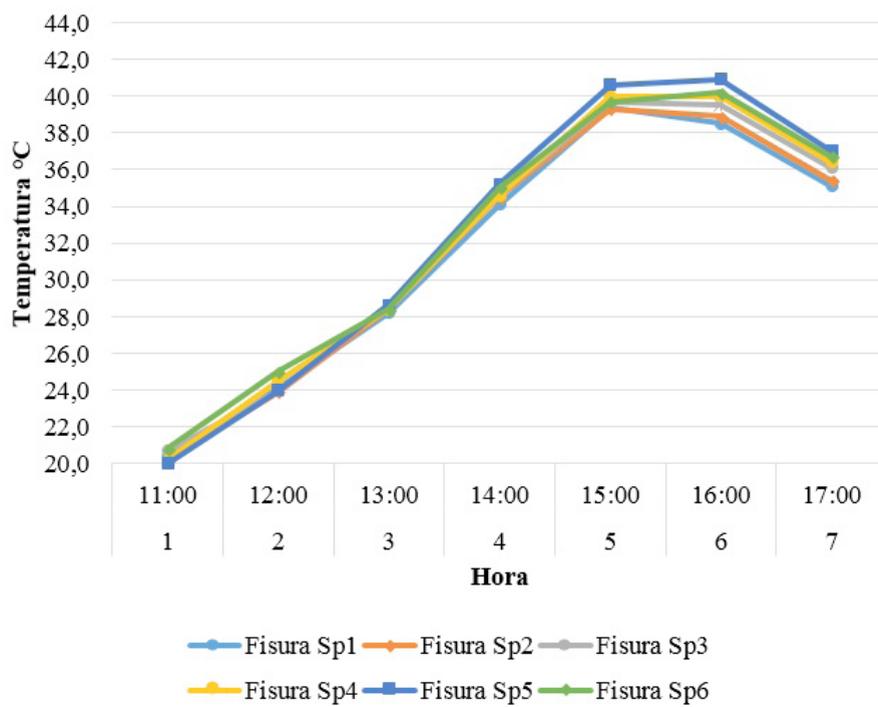
Figura N°4. Deterioro 3: Temperaturas registradas en fisura

La Figura N° 4 muestra el comportamiento de los 6 puntos sobre la fisura con respecto al tiempo de exposición al sol, considerando que antes de las 11 (hora de inicio de monitoreo) el clima era desfavorable (nublado); se observa que los valores más altos de cada punto se da entre las 15:00 y 16:00 horas, en este intervalo de tiempo se puede apreciar el mayor diferencial de temperaturas entre los 6 puntos, que nos indica que el puntos Sp5 indica la temperatura máxima de la serie con un valor de 40,9 °C y el punto Sp1 que muestra el valor más bajo de la serie con un 38,5 °C, considerándose este el punto más crítico.

El punto Sp1 presenta la temperatura más baja que indica el epicentro de la falla y siguiendo la secuencia lógica de los puntos Sp2, Sp3, Sp4, Sp5 y Sp6 se define la dirección de la fisura.
