Corrosión en estructuras de hormigón armado: métodos de prevención y recuperación

Corrosion in reinforced concrete structures: prevention and recovery methods

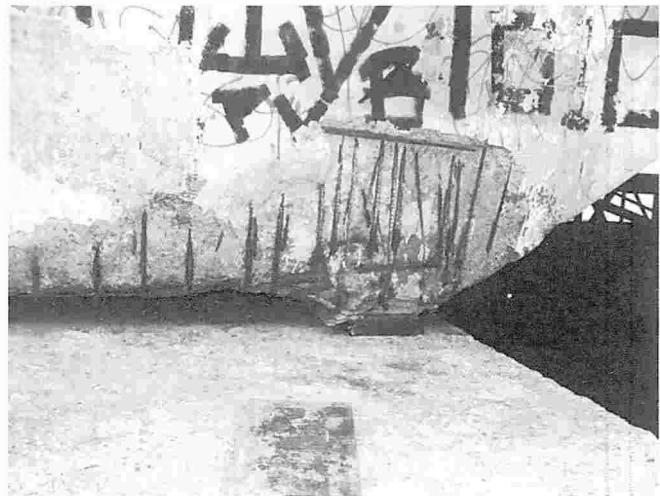
Los sectores de apoyos extremos de la superestructura son alcanzados por el agua cuando ocurren las mareas máximas. Se observa un elevado grado de deterioro del concreto y corrosión de la armadura. La fotografía N°1 presenta la ausencia de la capa de recubrimiento de la armadura, además de un elevado grado de corrosión y contacto directo con los aparatos de apoyo.

Fotografía N°1. Armadura expuesta presentando corrosión

- *Solución adoptada*
El cuadro corrosivo presentado en el puente se debe a la ausencia de un mantenimiento preventivo adecuado, lo que permitió el libre desarrollo del proceso corrosivo de las

armaduras en los apoyos, así como la falta de sustitución periódica de los aparatos de apoyo, que produjo esfuerzos excesivos en el concreto de esa región (no previstos en el diseño original). Para la solución de esta manifestación patológica, se recomienda una intervención correctiva, definitiva y segura con inspección periódica cada cuatro años.

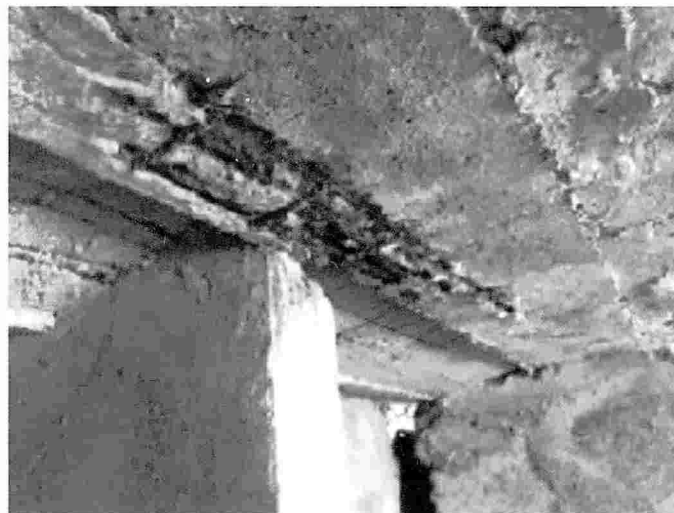
Fonseca et al. (2008) observó que, por tratarse de edificaciones en la región del litoral, hay mayor presencia de iones cloruro y, por tanto, elevados niveles de corrosión en la edificación. Se detectaron puntos de corrosión en la armadura en la edificación, conforme ilustra fotografía N°2, ocasionando deterioro del concreto. Como causa de esta manifestación patológica, se puede citar la falta de cobertura mínima que es establecida por la NBR 6118 (2014), facilitando infiltraciones y una posterior corrosión de las armaduras.

Fotografía N°2. Ausencia de recubrimiento en armadura expuesta presentando corrosión

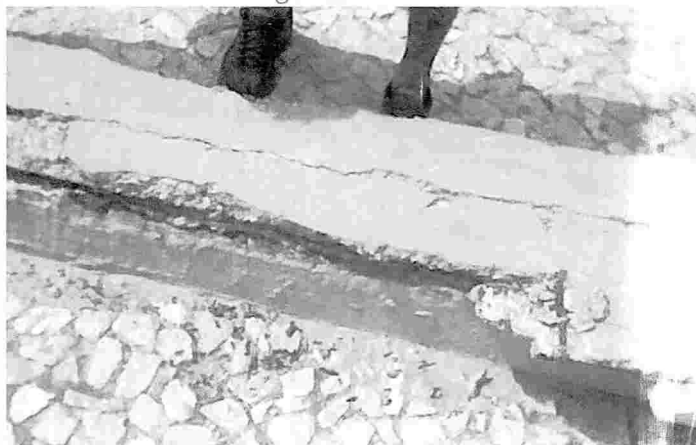
Fotografía N°4. Bancos

En el estudio realizado, durante la inspección visual, se observaron varias manifestaciones patológicas como manchas de corrosión, siendo identificadas como rojizas en la región de la armadura, lo que se ocasiona por el deficiente recubrimiento, armaduras expuestas y la aparente pérdida de sección.

En lo referente a la carbonatación de las piezas, según Mota et al. (2009) se verificó en la mayoría de los elementos estructurales analizados un índice de alcalinidad satisfactorio, siendo que el deterioro es causado por el ataque de iones cloruro (teniendo en cuenta los porcentajes elevados de cloruro en relación con la masa de cemento, en comparación con el umbral prescrito en la literatura de 0,4 % y/o la media que rigen las normas pertinentes). Por lo tanto, tomando como base este estudio, se puede percibir la importancia que el proyecto estructural contemple respecto a la durabilidad y mantenimiento, pues estas se presentan como las acciones más eficaces y menos onerosas para el desempeño adecuado de los elementos estructurales.

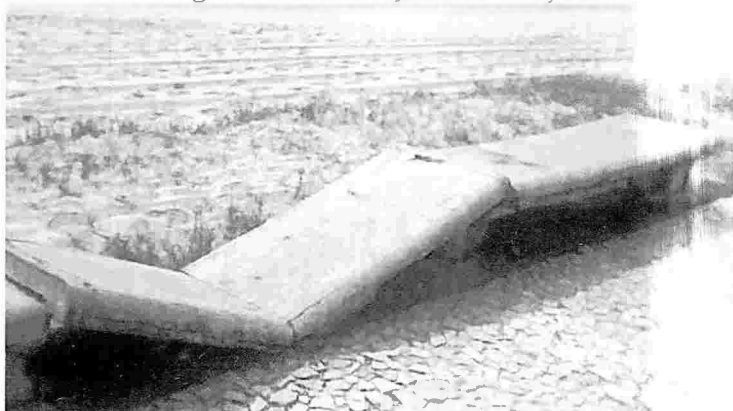
Fotografía N°5. Poste y barras de ejercicio

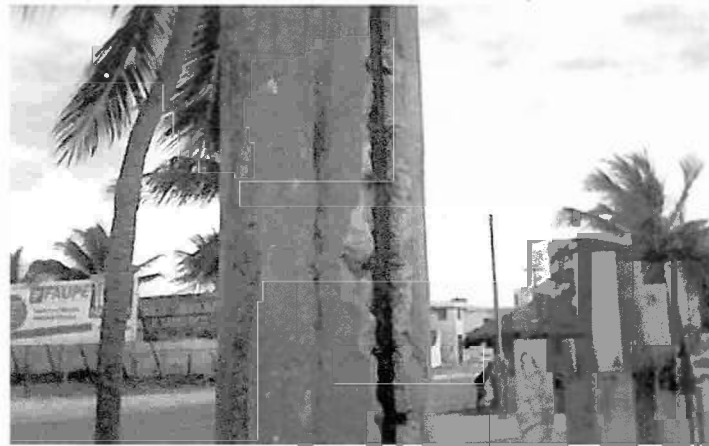
Fotografía N°6. Duchas

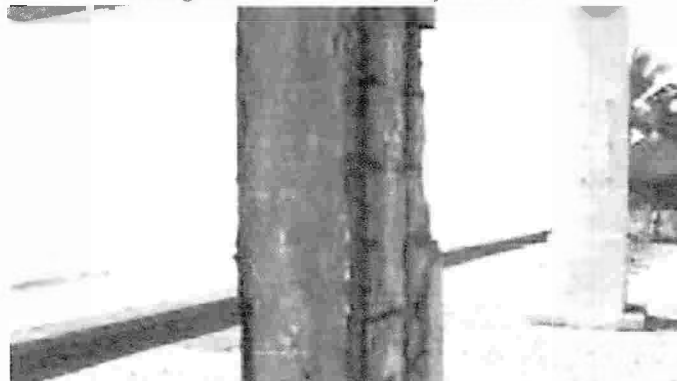
Fotografía N°7. Tabla de ejercicios
