<https://doi.org/10.52428/20758944.v15i46.776>**Análisis del flujo de la mazamorra de Tiquipaya – Bolivia 2018:
identificación de causas, riesgos y acciones****Analysis of the debris mud flow of Tiquipaya - Bolivia 2018:
identification of causes, risks and actions**

Claude Le Noir 1. Nahúm Gamalier Cayo Chileno 2.
Héctor Luis Sánchez Miranda 3. Alex Isaac Arrázola Brañez 4.
José Gabriel Terán Camacho 5. Jesús Gilbert Noel Zampieri 6.

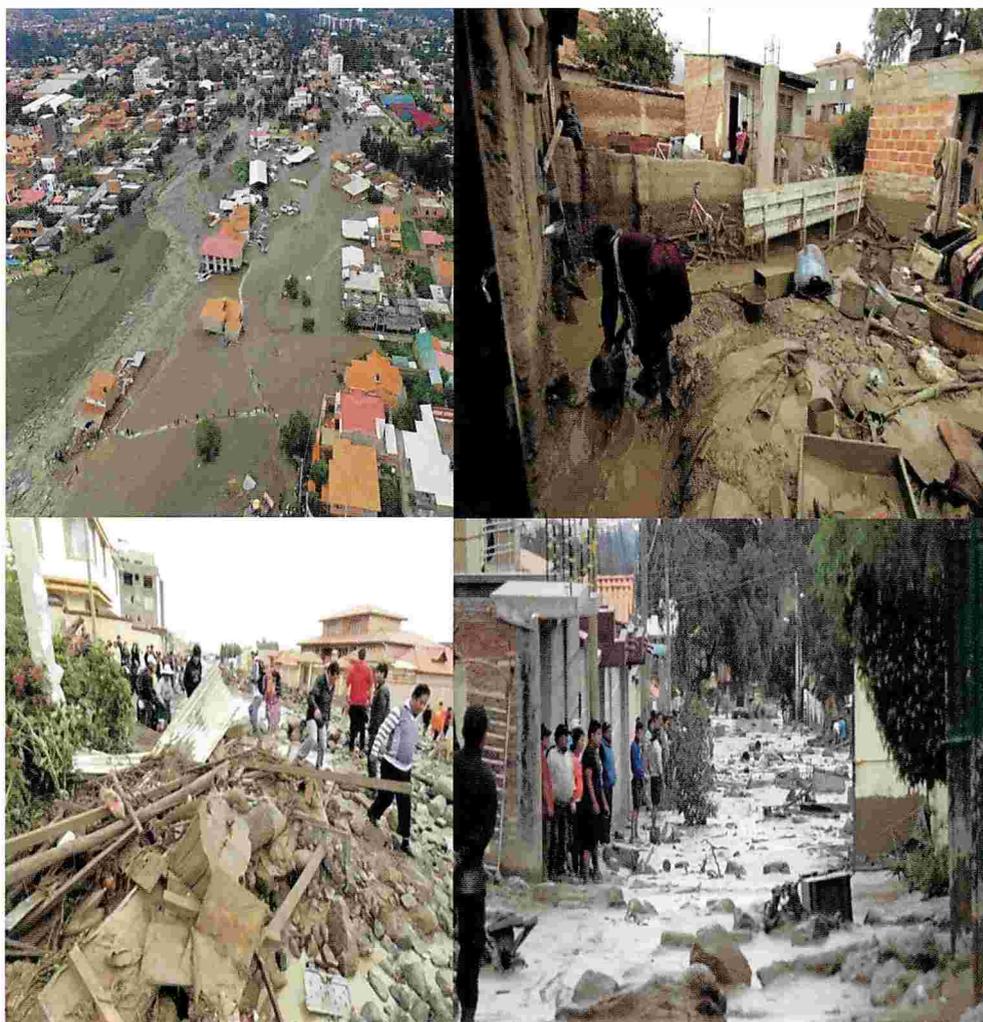
En la Figura 1 se tiene el plano de ubicación de la Cuenca del río Taquiña dentro de la Cuenca del Valle Bajo del Departamento de Cochabamba – Bolivia. La Cuenca Taquiña pertenece a tres Municipios (Tiquipaya, Cochabamba y Sacaba). En la Figura 2 se tiene fotografías que demuestran los daños ocasionados por el flujo de la mazamorra.

Figura N°2. Daños provocados por el flujo de la Mazamorra Bolivia – Departamento de Cochabamba – Municipio de Tiquipaya – Bolivia

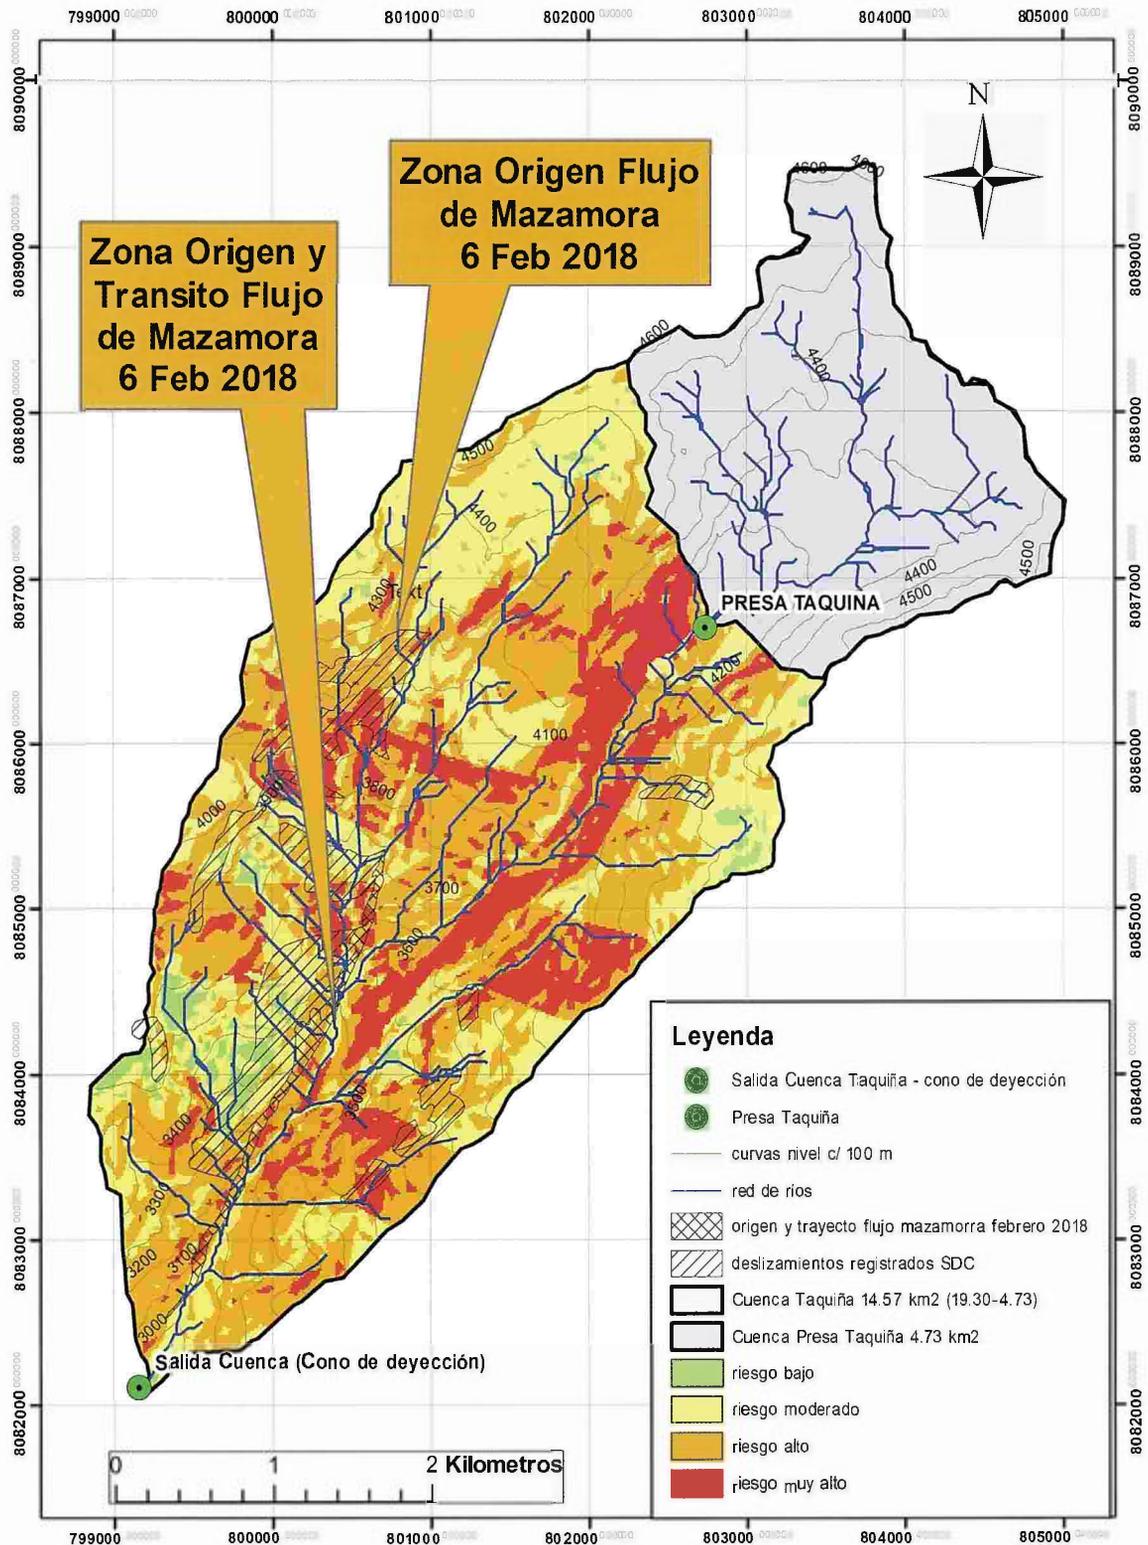
De los 6 criterios, se elaboró el mapa temático, se ha clasificado el tema, y por clase de tema se ha definido un riesgo de entre 0 a 1, Tabla 2. Luego, los 6 mapas temáticos clasificados se han unido en base a los factores de ponderación mediante álgebra de mapas y se obtiene el mapa de riesgo, el cual se ha clasificado en cuatro rangos (riesgo bajo, riesgo moderado, riesgo alto y riesgo muy alto) Figura 4.

En el mapa de riesgo se han anotado también las áreas de los deslizamientos registrados por el SDC y las zonas origen de los flujos de mazamorra. Se puede ver que existe una correspondencia con áreas de riesgo muy alto, alto y moderado. La correspondencia obviamente no es 100%, debido a problemas con (o falta de) información básica temática (isoyetas por precipitación máxima diaria con periodo de retorno, tipo de suelos, uso de suelos, mejor geomorfología).

Figura N°4. Mapa de riesgo de deslizamientos y de flujos de mazamorra cuenca río Taquiña

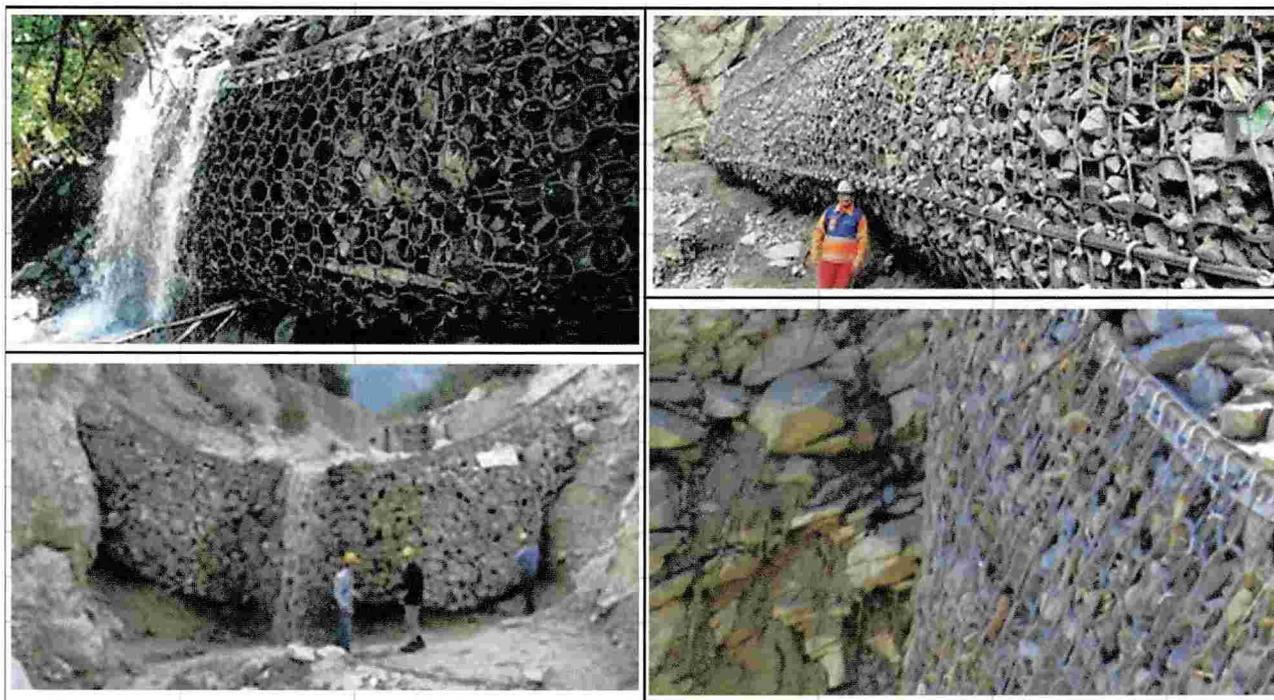
Figura N° 5. Barreras dinámicas contra flujo de mazamorra con mallas reforzadas con anillos de acero

- Mantener el material de mazamorra en las subcuencas altas:
 - En la literatura se ha encontrado que se usa en las partes altas de la cuenca en las quebradas y torrentes mallas reforzadas con anillos de acero anclado en ambas orillas y en el lecho, para retener la fracción gruesa de los flujos de mazamorra (barreras dinámicas), (Geobrug, 2016)- Figura 5. Obras sencillas de gaviones no resisten en esta zona porque la densidad específica de la mazamorra es muy alta y se debe dejar pasar agua con sedimentos finos que por rozamiento abren fácilmente la malla delgada de los gaviones.
 - Con trabajos de reforestación con especies nativas.
 - Con intervenciones que reducen o eliminan riesgos de incendios.

Para mayor seguridad contra eventuales saldos de flujos de mazamorra, que logren entrar a la cuenca baja, se debe construir fosas de colmatación previstos de barreras dinámicas para retener mazamorra. Es también necesario que se planifiquen y construyan los puentes no solamente con suficiente sección hidráulica para el flujo de agua, pero se debe tomar en cuenta cambios fluviomorfológicos por sedimentación de material transportado o por mazamorra y la incidencia de estas sobre el remanso de agua hacia aguas arriba.
