Artículo Científico**Análisis del flujo de la mazamorra de Tiquipaya - Bolivia 2018:
identificación de causas, riesgos y acciones****Analysis of the debris mud flow of Tiquipaya - Bolivia 2018:
identification of causes, risks and actions**

Claude Le Noir 1. Nahúm Gamalier Cayo Chileno 2.
Héctor Luis Sánchez Miranda 3. Alex Isaac Arrázola Brañez 4.
José Gabriel Terán Ca macho 5. Jesús Gilbert Noel Zampieri 6.

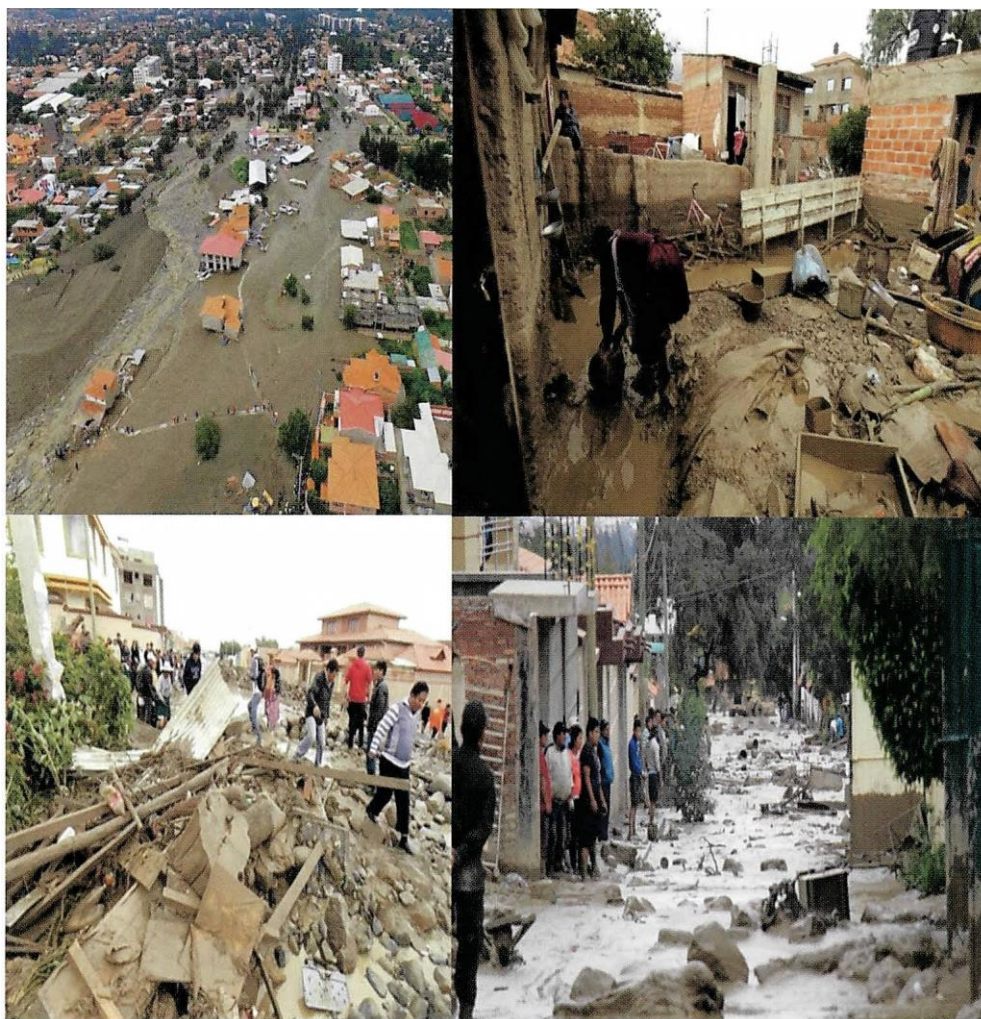
En la Figura 1 se tiene el plano de ubicación de la Cuenca del río Taquiña dentro de la Cuenca del Valle Bajo del Departamento de Cochabamba - Bolivia. La Cuenca Taquiña pertenece a tres Municipios (Tiquipaya, Cochabamba y Sacaba). En la Figura 2 se tiene fotografías que demuestran los daños ocasionados por el flujo de la mazamorra.

Figura N°2. Daños provocados por el flujo de la Mazamorra Bolivia - Departamento de Cochabamba - Municipio de Tiquipaya - Bolivia

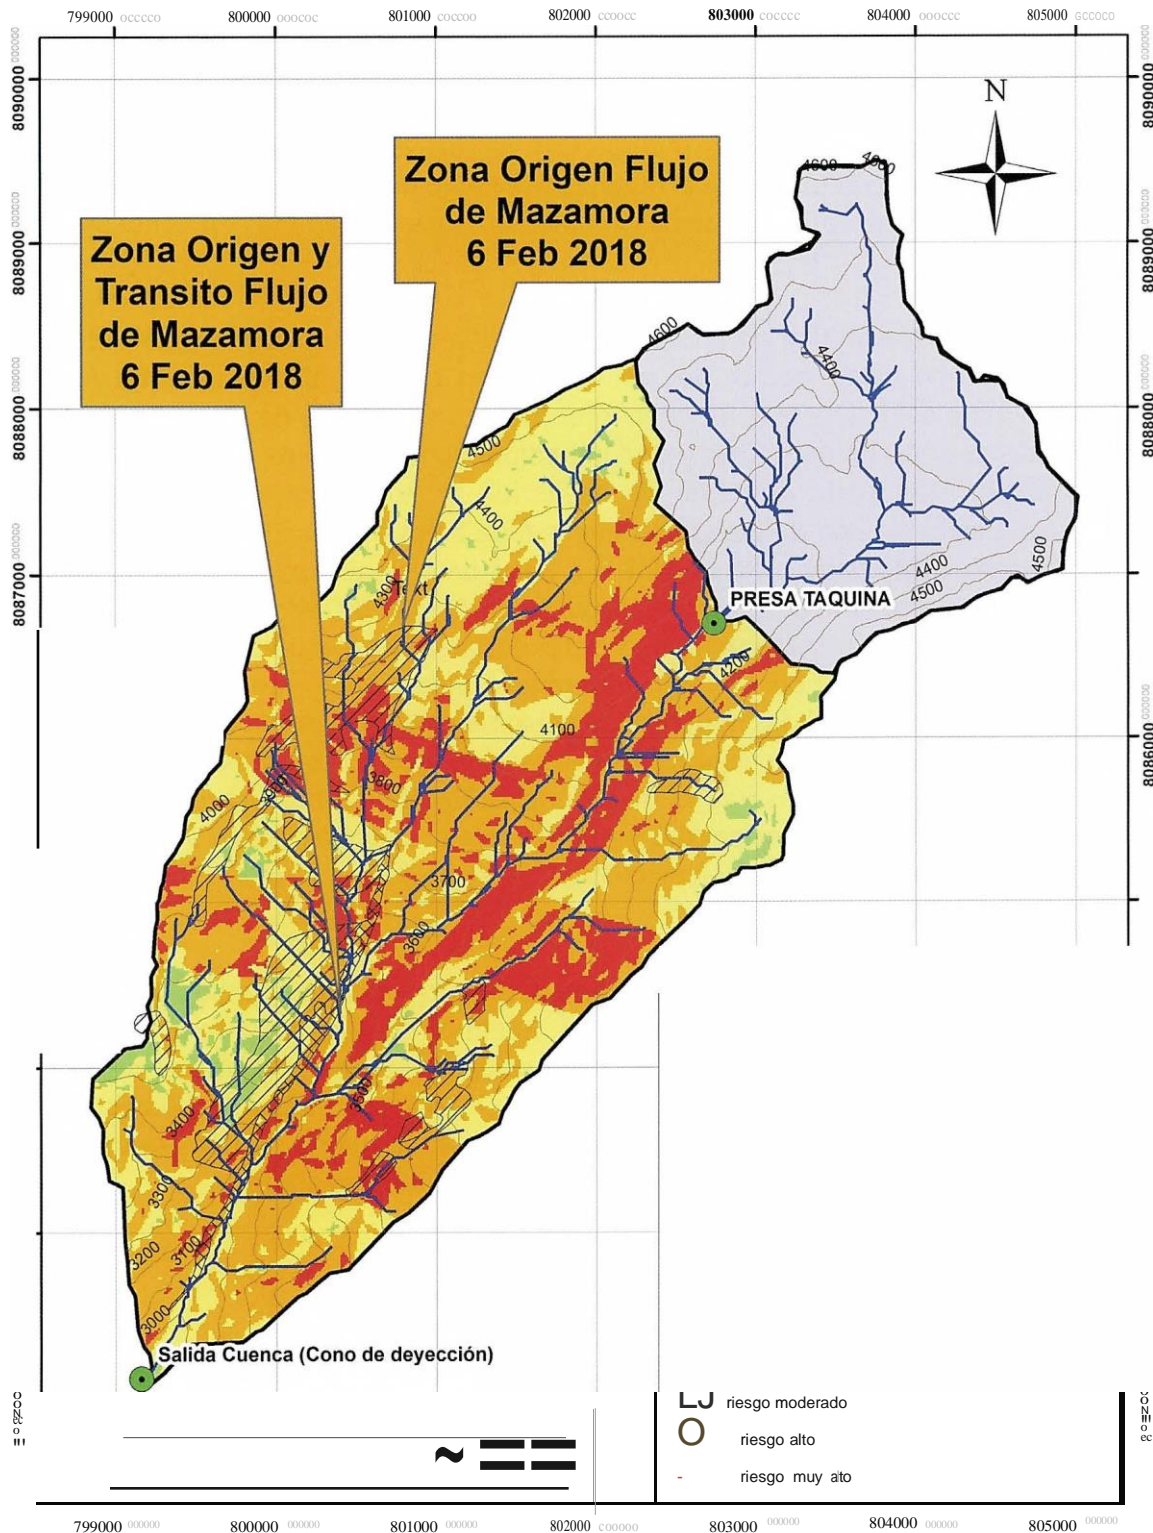
De los 6 criterios, se elaboró el mapa temático, se ha clasificado el tema, y por clase de tema se ha definido un riesgo de entre 0 a 1, Tabla 2. Luego, los 6 mapas temáticos clasificados se han unido en base a los factores de ponderación mediante álgebra de mapas y se obtiene el mapa de riesgo, el cual se ha clasificado en cuatro rangos (riesgo bajo, riesgo moderado, riesgo alto y riesgo muy alto) Figura 4.

En el mapa de riesgo se han anotado también las áreas de los deslizamientos registrados por el SDC y las zonas origen de los flujos de mazamorra. Se puede ver que existe una correspondencia con áreas de riesgo muy alto, alto y moderado. La correspondencia obviamente no es 100%, debido a problemas con (o falta de) información básica temática (isoyetas por precipitación máxima diaria con periodo de retorno, tipo de suelos, uso de suelos, mejor geomorfología).

Figura N°4. Mapa de riesgo de deslizamientos y de flujos de mazamorra cuenca río Taquiña

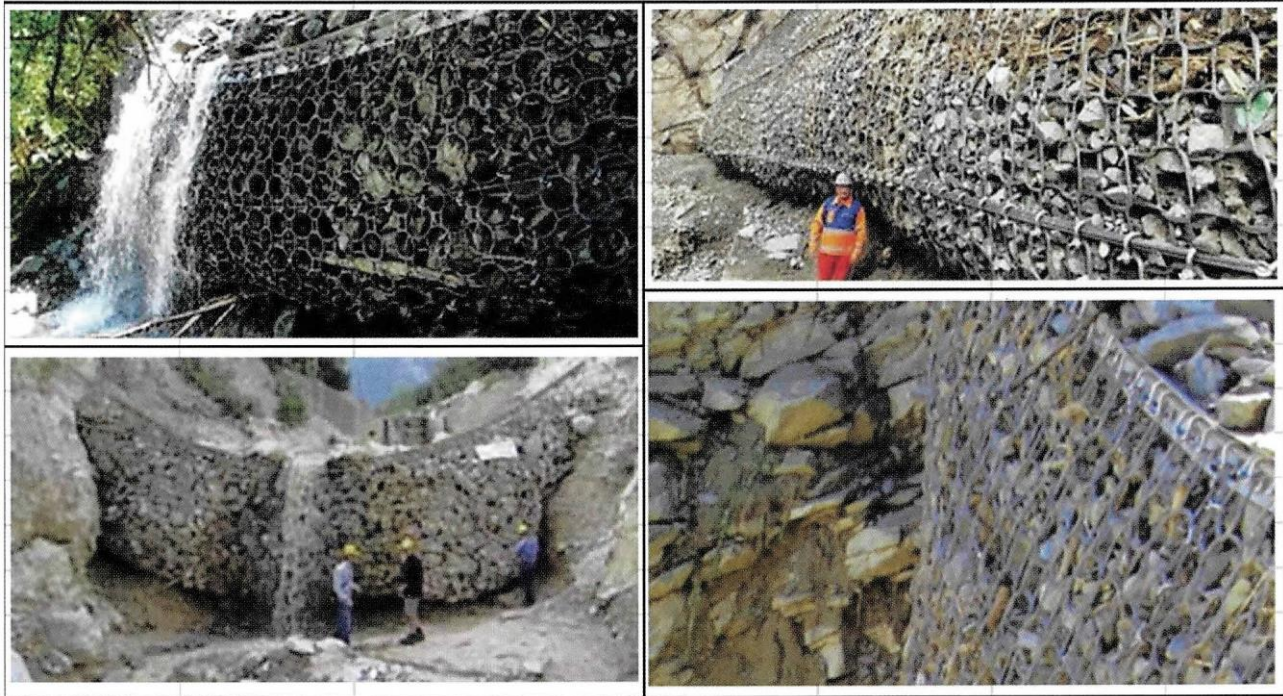
Figura N° 5. Barreras dinámicas contra flujo de mazamorra con mallas reforzadas con anillos de acero

- Mantener el material de mazamorra en las subcuencas altas:
 - En la literatura se ha encontrado que se usa en las partes altas de la cuenca en las quebradas y torrentes mallas reforzadas con anillos de acero anclado en ambas orillas y en el lecho, para retener la fracción gruesa de los flujos de mazamorra (barreras dinámicas), (Geobruigg, 2016)- Figura 5. Obras sencillas de gaviones no resisten en esta zona porque la densidad específica de la mazamorra es muy alta y se debe dejar pasar agua con sedimentos finos que por rozamiento abren fácilmente la malla delgada de los gaviones.
 - Con trabajos de reforestación con especies nativas.
 - Con intervenciones que reducen o eliminan riesgos de incendios.

Para mayor seguridad contra eventuales saldos de flujos de mazamorra, que logren entrar a la cuenca baja, se debe construir fosas de colmatación previstos de barreras dinámicas para retener mazamorra. Es también necesario que se planifiquen y construyan los puentes no solamente con suficiente sección hidráulica para el flujo de agua, pero se debe tomar en cuenta cambios fluviomorfológicos por sedimentación de material transportado o por mazamorra y la incidencia de estas sobre el remanso de agua hacia aguas arriba.
