Corrosión en estructuras de hormigón armado: métodos de prevención y recuperación

Corrosion in reinforced concrete structures: prevention and recovery methods

Ocurrencia de corrosión en armaduras en la región metropolitana de Recife Puente Paulo Guerra, Recife/PE

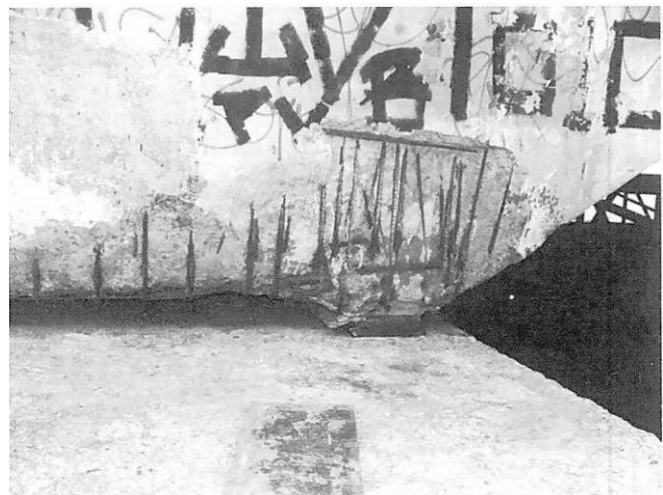
Los sectores de apoyos extremos de la superestructura son alcanzados por el agua cuando ocurren las mareas máximas. Se observa un elevado grado de deterioro del concreto y corrosión de la armadura. La fotografía N°1 presenta la ausencia de la capa de recubrimiento de la armadura, además de un elevado grado de corrosión y contacto directo con los aparatos de apoyo.

Fotografía N°1. Armadura expuesta presentando corrosión

El cuadro corrosivo presentado en el puente se debe a la ausencia de un mantenimiento preventivo adecuado, lo que permitió el libre desarrollo del proceso corrosivo de las

armaduras en los apoyos, así como la falta de sustitución periódica de los aparatos de apoyo, que produjo esfuerzos excesivos en el concreto de esa región (no previstos en el diseño original). Para la solución de esta manifestación patológica, se recomienda una intervención correctiva, definitiva y segura con inspección periódica cada cuatro años.

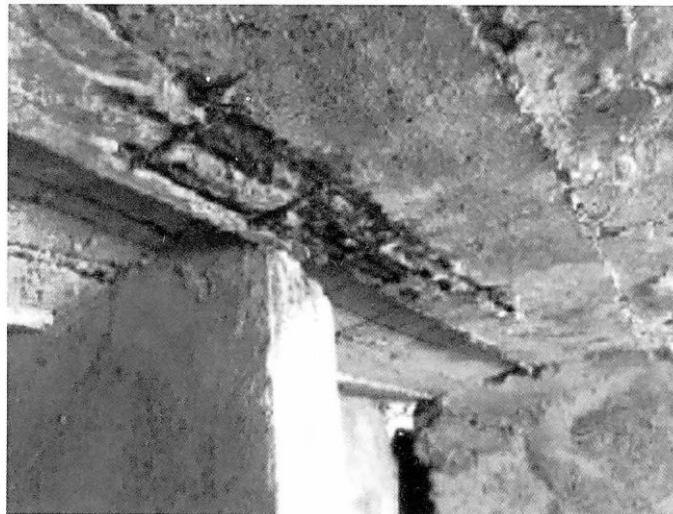
Fonseca et al. (2008) observó que, por tratarse de edificaciones en la región del litoral, hay mayor presencia de iones cloruro y, por tanto, elevados niveles de corrosión en la edificación. Se detectaron puntos de corrosión en la armadura en la edificación, conforme ilustra fotografía N°2, ocasionando deterioro del concreto. Como causa de esta manifestación patológica, se puede citar la falta de cobertura mínima que es establecida por la NBR 6118 (2014), facilitando infiltraciones y una posterior corrosión de las armaduras.

Fotografía i" 2. Ausencia de recubrimiento en armadura expuesta presentando corrosión

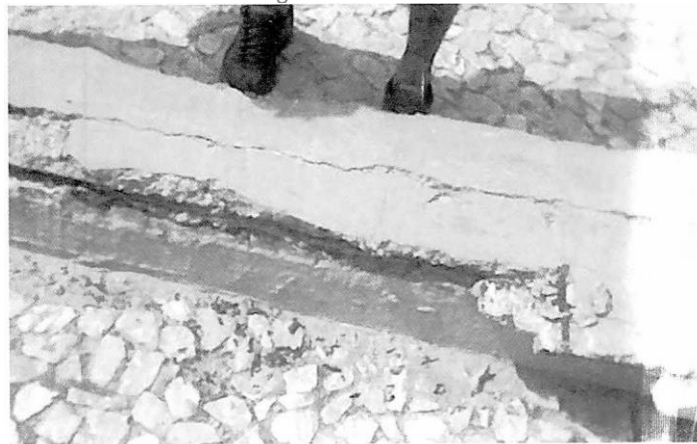
Fotografía N°4. Bancos

En el estudio realizado, durante la inspección visual, se observaron varias manifestaciones patológicas como manchas de corrosión, siendo identificadas como rojizas en la región de la armadura, lo que se ocasiona por el deficiente recubrimiento, armaduras expuestas y la aparente pérdida de sección.

En lo referente a la carbonatación de las piezas, según Mota et al. (2009) se verificó en la mayoría de los elementos estructurales analizados un índice de alcalinidad satisfactorio, siendo que el deterioro es causado por el ataque de iones cloruro (teniendo en cuenta los porcentajes elevados de cloruro en relación con la masa de cemento, en comparación con el umbral prescrito en la literatura de 0,4 % y/o la media que rigen las normas pertinentes). Por lo tanto, tomando como base este estudio, se puede percibir la importancia que el proyecto estructural contemple respecto a la durabilidad y mantenimiento, pues estas se presentan como las acciones más eficaces y menos onerosas para el desempeño adecuado de los elementos estructurales.
