Artículo Científico

PLAN DE MANEJO PATRIMONIAL DEL CONJUNTO URBANO DE LA COMUNIDAD DE CURAHUARA DE CARANGAS Y SU PUESTA EN VALOR DE SUS BIENES CULTURALES INMUEBLES Y NATURALES

CURAHUARA DE CARANGAS URBAN COMMUNITY ASSET MANAGEMENT PLAN AND ENHANCEMENT OF ITS NATURAL AND CULTURAL PROPERTY BUILDINGS

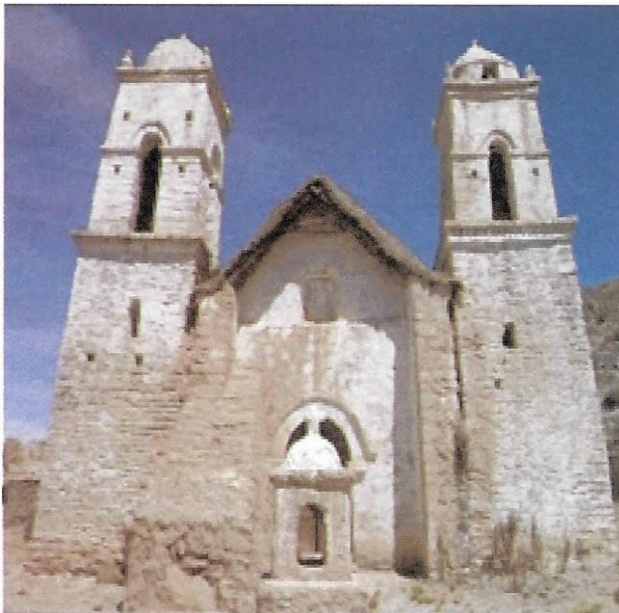
Figura Nº 4. Patrimonio arquitectónico "Iglesia de Santa Bárbara" vista frontal

La Iglesia de Santa Bárbara data del siglo XIX, es de estilo Renacentista, su portada es purista con una decoración más sobria, cuenta con un ingreso de arco a medio punto flaqueado por dos plastras re hundidas en las que se abren las hornacinas, decorados sobriamente por líneas que verticales que bordean la curvatura de la hornacina.

Cuenta con una sola nave alargada separada del presbiterio por un arco triunfal y dos torres adosadas lateralmente. También es posible observar la presencia de dos gruesos estribos también llamados contrafuertes que refuerzan los muros en su interior, rematando el conjunto por un frontón triangular en donde se abre una hornacina rectangular. Además, cuenta con un atrio reducido un espacio social de encuentro, de la difusión de la doctrina para grandes cantidades de indígenas al aire libre y el culto a los muertos.

El material de la iglesia es cal y canto, en la actualidad se encuentra en un estado de deterioro por el desprendimiento de su revoque exterior, en el frontis

de la nave central, este se nota mucho más la pérdida de material en ambas torres de la iglesia.

La cubierta de la nave presenta una cubierta de material de paja, con una estructura de cercha de madera que sostiene la cubierta en mal estado por la erosión del material existiendo posibles filtraciones de agua, el muro perimetral que bordea el atrio se encuentra en mal estado, en la actualidad este mismo es empleado como servicio sanitario.

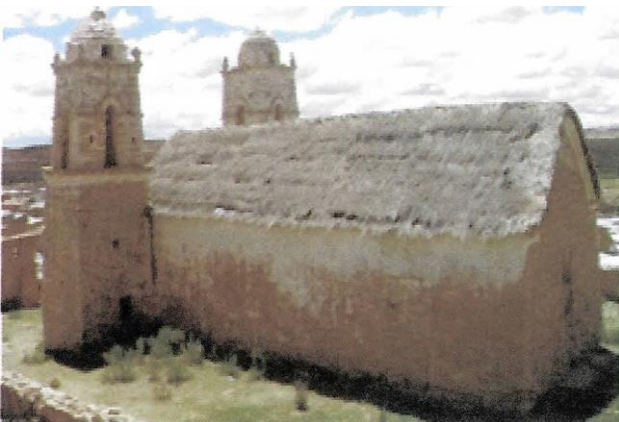
Figura Nº 6. Patrimonio arquitectónico "Iglesia de Santa Bárbara" vista lateral

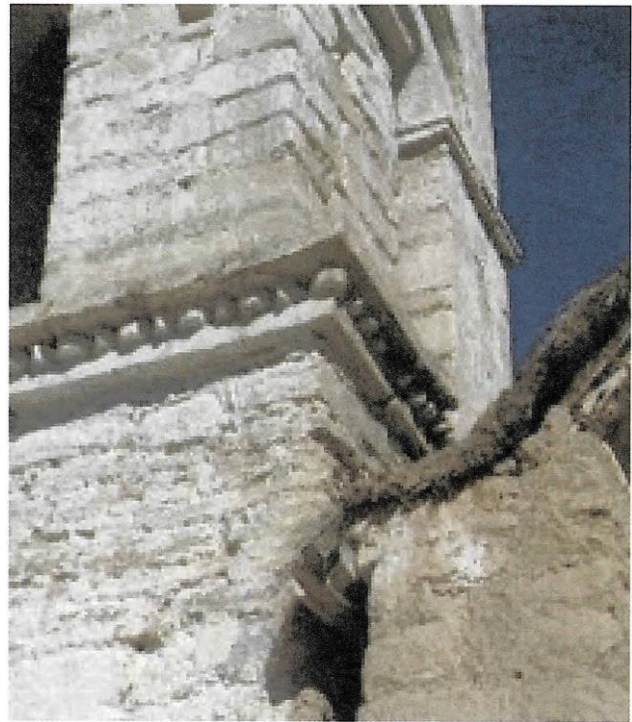
Figura Nº 7. Patrimonio arquitectónico "Iglesia de Santa Bárbara" detalle

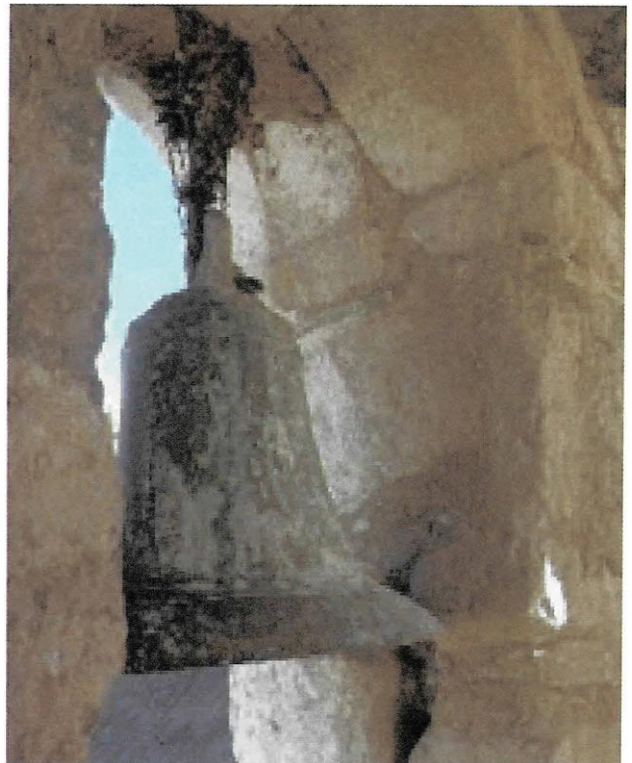
Figura Nº 8. Patrimonio arquitectónico "Iglesia de Santa Bárbara" campanario

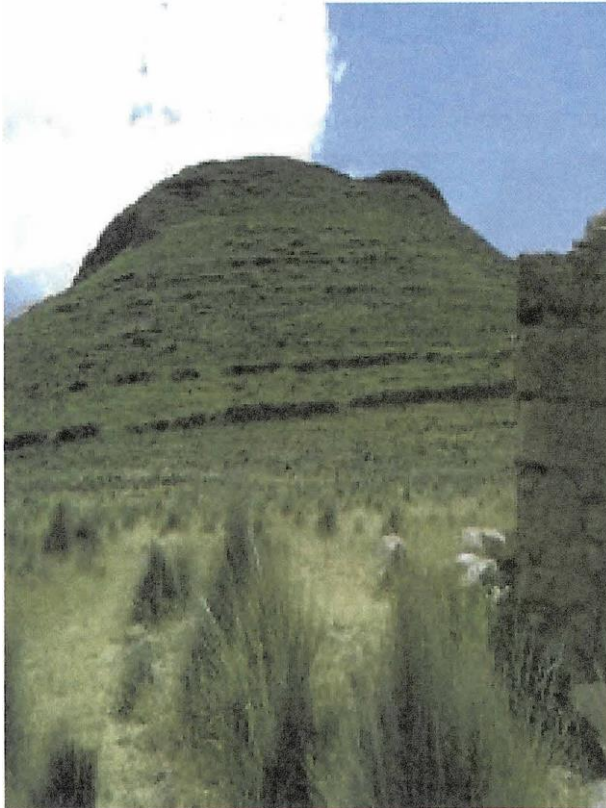
Figura Nº 9. Patrinonio histórico natural

Curahuara de Carangas se halla en las proximidades del Parque Nacional Sajama. Su clima es frío y seco, debido a que se encuentra en el Altiplano boliviano. Se encuentran "chullpas" o estructuras funerarias pre colombinas.

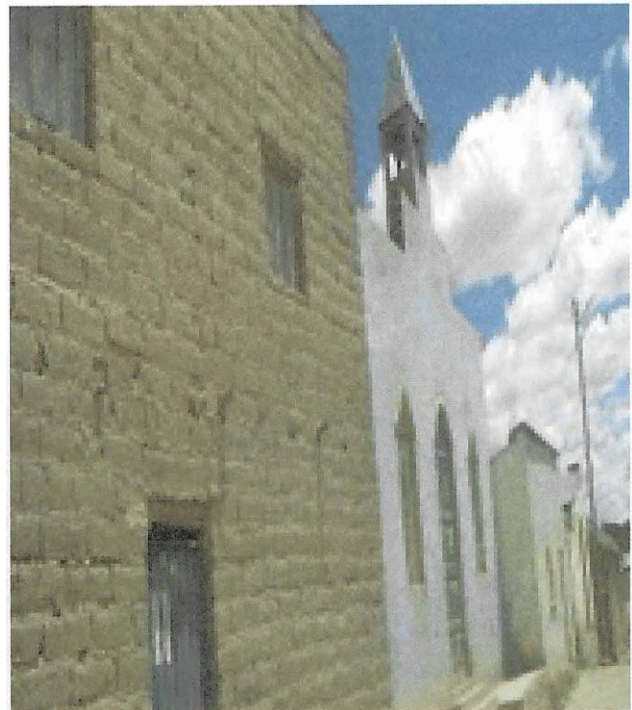
Figura Nº 10. Entorno Urbano, tipología de vivienda de adobe

La imagen urbana se caracteriza por la situación de sus elementos componentes en que se encuentra el espacio urbano a estudiar. Dentro del temático urbanístico encontramos la vivienda y analizamos la tipología de la vivienda, generalmente, construida con adobe, aunque algunas edificaciones han sido construidas con cemento y ladrillo.

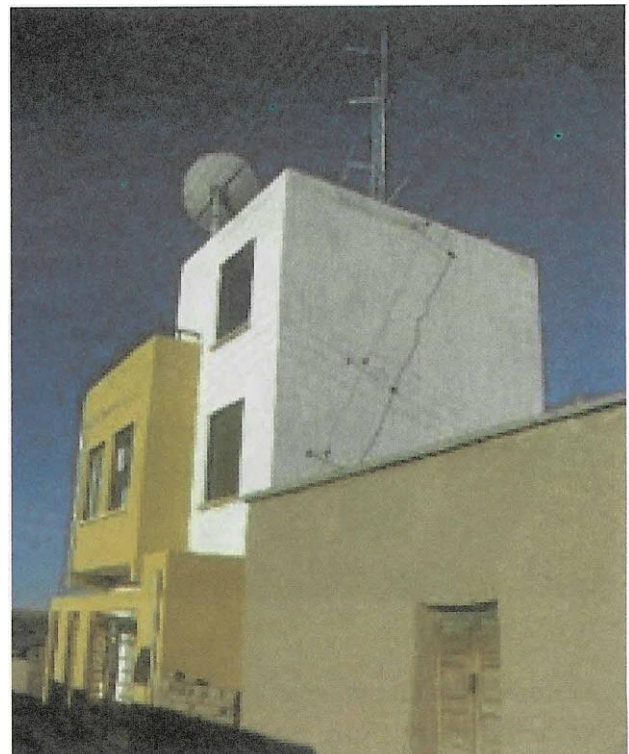
Figura Nº 11. Entorno Urbano, tipología de vivienda de cemento

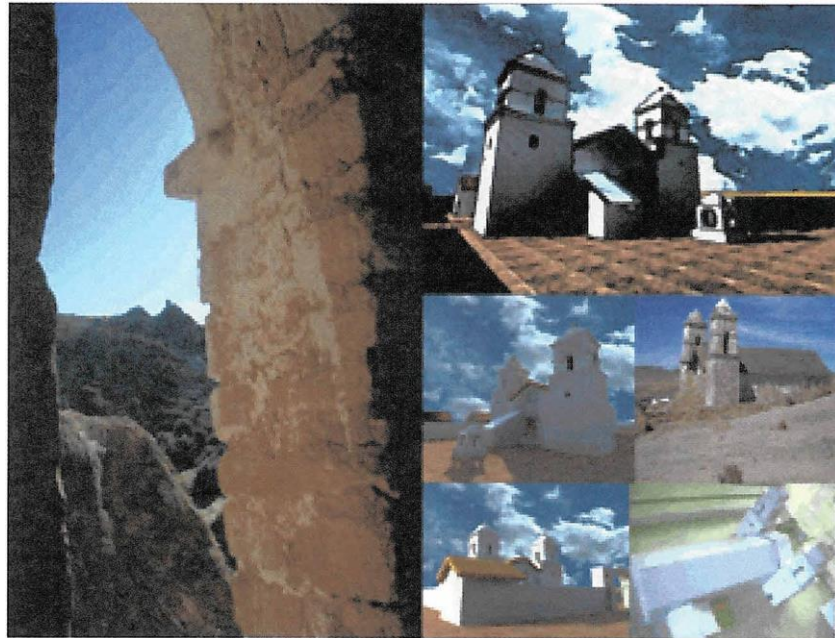
Figura N° 12. Esquematización de la posible preservación y restauración de la Iglesia de Santa Bárbara

var y preservar el bien patrimonial histórico de la colectividad. En este sentido, se presenta una esquematización de la posible estrategia de intervención en temas Arquitectónicos, para lo cual fue elaborado la preservación de la iglesia de Santa Bárbara (Figuras N° 12 y 13).

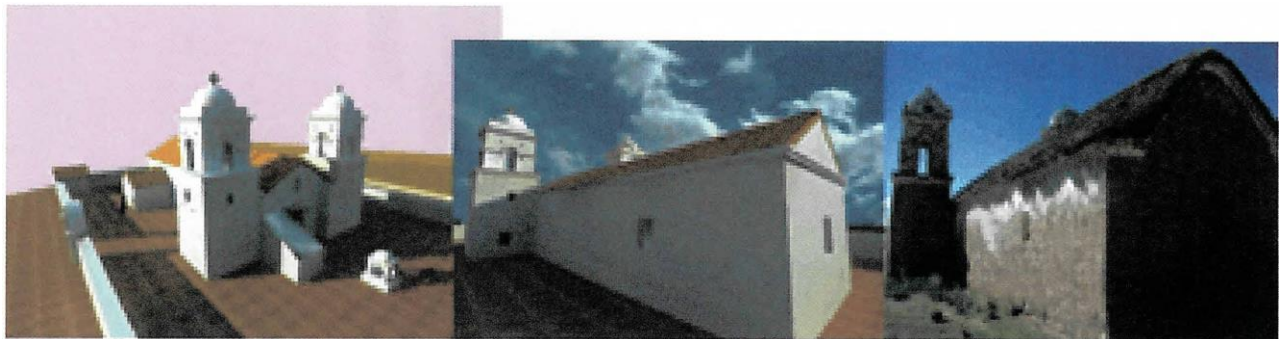
Figura N° 13. Esquematización de la posible preservación y restauración de la Iglesia de Santa Bárbara
