Corrosión en estructuras de hormigón armado: métodos de prevención y recuperación

Corrosion in reinforced concrete structures: prevention and recovery methods

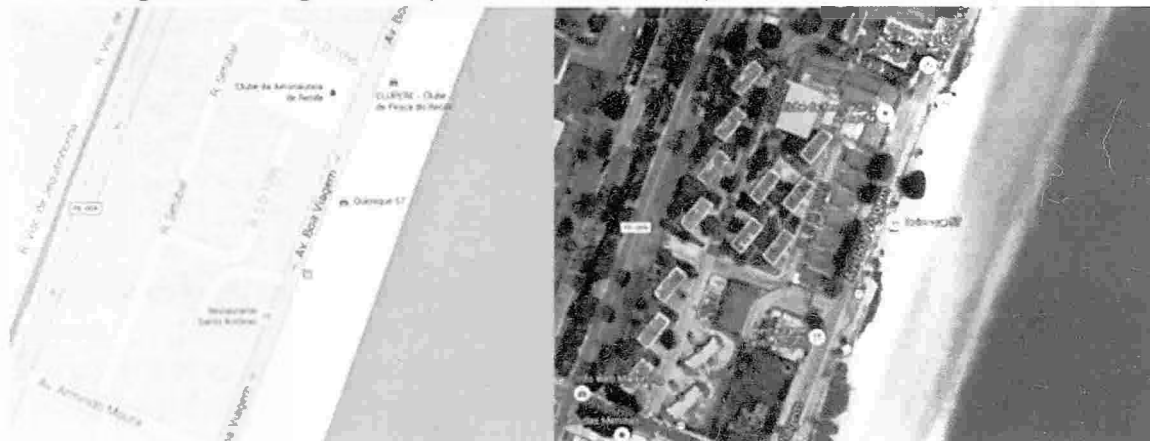
Fotografía N°3. Región en la que se encontraban las piezas de concreto yadas

En un estudio realizado por Mota et al. (2009) en la costa urbana ubicada en la avenida Boa Viagem, cerca del club de la Aeronáutica (Recife-PE), fueron examinadas algunas piezas de hormigón armado ubicadas en el paseo peatonal, donde se observó que estas estructuras sufrieron altas agresiones de los cloruros provenientes de las nieblas salinas. La fotografía N°3 muestra dónde se realizó el estudio.
