Uso de terapia de cierre asistido por vacío artesanal para el tratamiento de defecto de partes blandas en paciente postoperado de osteomielitis crónica en tibia

Use of artisanal vacuum-assisted closure therapy for the treatment of soft tissue defects in a postoperative patient with chronic tibial osteomyelitis

Cita: Mamani Ramos, A., Monasterios Terán, E. A., & Jette Mostacedo, C. Uso de terapia de cierre asistido por vacío artesanal para el tratamiento de defecto de partes blandas en paciente postoperado de osteomielitis crónica en tibia. *Revista De Investigación E Información En Salud UNIVALLE* 2022; 17(43): p.88-96 <https://doi.org/10.52428/20756208.v17i43.278>

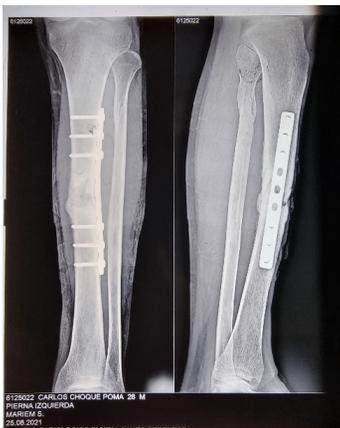
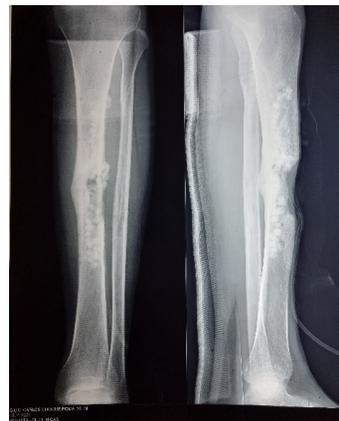
Figura 1. Radiografía preoperatoria muestra presencia de sequestróseos óseos e involucro a nivel de diáfisis de tibia, presencia de material de osteosíntesis (imagen izquierda). Radiografía postoperatoria perlas de antibiótico en conducto medular (imagen derecha)

tras valoración mediante examen físico y estudios de gabinete (Figura 1) se llega al diagnóstico de osteomielitis crónica diáfisis de tibia pierna izquierda con exposición de material de osteosíntesis. Se plantea tratamiento quirúrgico, donde se procede a realizar retiro de material de osteosíntesis, limpieza quirúrgica con desbridamiento de tejido óseo-tejido blando infectado, toma de muestras de tejido óseo y parte blanda para estudio de cultivo y antibiograma. Se dejó perlas de antibiótico en el defecto óseo que exponía conducto medular de tibia, para el manejo de espacio muerto. Tras realizar procedimientos quirúrgicos queda como resultado defecto de partes blandas a nivel de tercio medio de pierna izquierda.

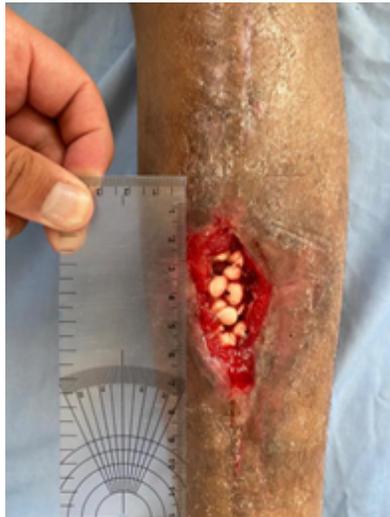
Figura 2. Imagen postoperatoria, se observa defecto de partes blandas con exposición de tejido óseo y perlas de antibiótico en el canal medular.

Examen físico dirigido postoperatorio: Extremidad pélvica izquierda con pérdida de sustancia en región anteromedial de tercio medio de pierna de 6 x 3 cm aproximadamente con exposición de tejido óseo (tibia), presencia de débito hemático escaso, no presencia de exudado purulento (Figura 2).

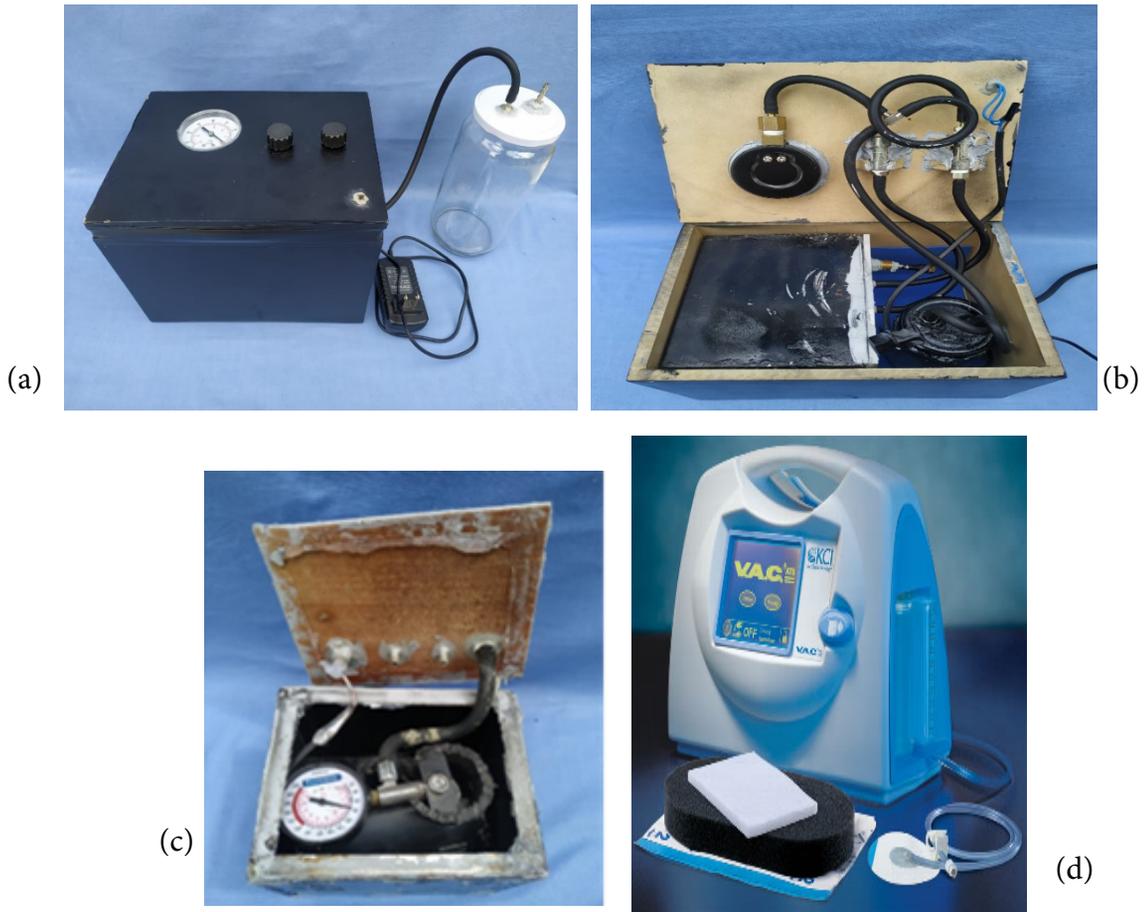
Figura 3. Sistema de presión negativa artesanal. (a) caja externa de madera con frasco para recolección de fluidos. (b) sistema de tubos y conectores. (c) compresora portátil. (d) Sistema de presión negativa comercial.

Aparato de presión negativa: Para la fabricación del dispositivo de presión negativa soldamos una

caja metálica de 12 cm x 12 cm x 15 cm, instalamos una compresora portátil con 3 conectores; corriente eléctrica, salida de aire y una tercera salida para conectar con sistema de tubos que dirigen a una válvula y una salida hacia la válvula y vacuometro. Tras sellar la caja se puede llegar a generar hasta 400 mmHg mediante un sistema de válvulas, el sistema se conecta a tubos para recolección de líquidos y exudados. Finalmente, el sistema se coloca en una caja de madera de 17 cm x 17 cm x 24 cm para su transporte (Figura 3).

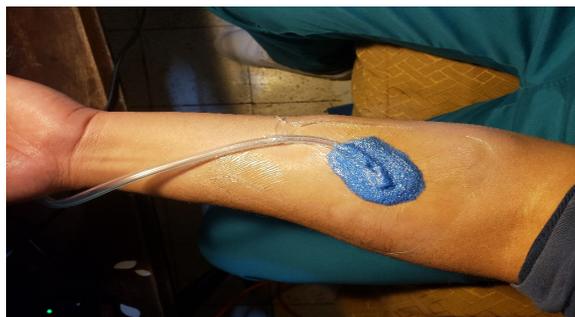
Figura 4. Ejemplo de aplicación y sello de esponja.
Se observa en la imagen colapso de esponja una vez iniciada la presión negativa

Se aplica la esponja estéril adaptada a las dimensiones de la herida, la cual rellena en su totalidad para evitar la creación de espacios muertos o cavidades, colocamos la sonda nasogástrica dentro la esponja

y sellamos la herida con lamina plástica adhesiva. Posteriormente para su funcionamiento se conecta la sonda nasogástrica al equipo de presión negativa artesanal y determina la presión a la cual se desea utilizar (Figura 4).

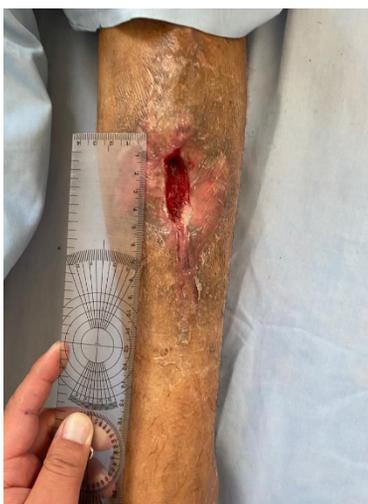
Figura 5. Herida con presencia de tejido de granulación,
ya no se evidencia exposición ósea

Evolución de paciente: Se procedió a aplicar terapia de cierre asistido por vacío artesanal en el defecto de partes blandas, retiramos paulatinamente las perlas de antibiótico al momento de cambios de esponja. La presión utilizada fue entre 100 y 125 mmHg de forma continua, con cambios de esponja de manera semanal. A la tercera semana se obtuvo un adecuado tejido de granulación, con cobertura total sobre la

herida, sin evidencia de tejido óseo expuesto (figura 5), sin datos de infección, por lo que se discontinuó el uso de la terapia VAC artesanal y se procedió a realizar aplicación de injerto de piel de espesor parcial sobre el tejido de granulación formado. Utilizamos antibiótico por vía parenteral durante 4 semanas, donde se fue controlando con reactantes de fase aguda hasta tener valores normales.

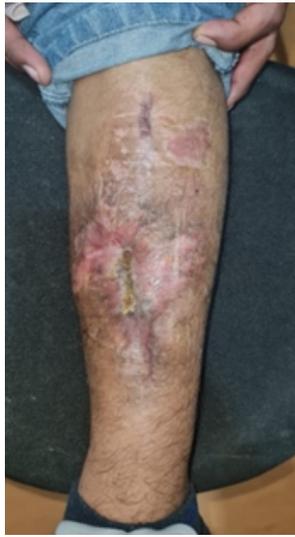
Figura 6. Imagen clínica posterior a la aplicación de injerto de piel de espesor parcial. Se observa injerto integrado completamente

Al momento de escribir este artículo, el paciente había sido seguido 3 meses por consulta externa, con evolución favorable, observando herida con integración completa del injerto de piel de espesor parcial, no se evidencio datos de infección (Figura
